山东济宁佰世达木业有限公司 "1·27"粉尘燃爆事故警示

按照领导批示要求,现将山东济宁佰世达木业有限公司 "1·27"粉尘燃爆事故警示信息予以发布,供各地区和有关企业参阅。

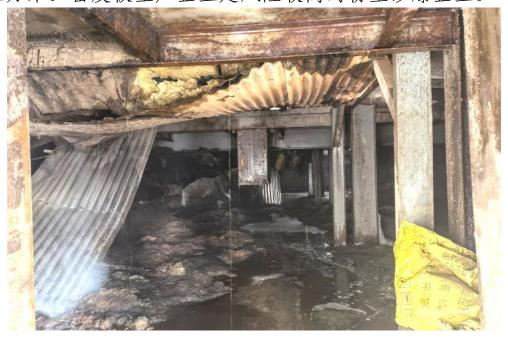
图 1 事故现场图片

1月27日17时6分许,山东省济宁市梁山经济开发区佰世达木业有限公司(以下简称佰世达公司)废料仓发生粉尘燃爆事故,造成1人死亡,17人受伤(其中,4名伤员在重症监护室接受治疗,目前生命体征平稳,其他13名伤员在普通病房接受治疗)。

经现场勘查、问询,查阅资料,初步判断:热磨机检修后,生产系统的木纤维废料通过异常排废口排到废料仓。生产线运行约 5分钟,铺装热压工序发生故障,生产系统再次通过异常排废口排放废料,导致废料仓内木纤维废料大量堆积,影响了工艺排放口正常排放。木纤维沿排放管堆积至分选器的螺旋卸料机,造成螺旋叶片及拨料杆变形,与外壳摩擦引起螺旋腔体内的木纤维闷燃。

清理废料过程中,闷燃的木纤维在工艺排废口附近遇空气扰动, 先后发生两次闪燃。闪燃物和高温烟气被负压吸入分选器,引起分选 器内发生粉尘爆炸,从而导致废料仓内参与清理的工人烧伤。事故确 切原因还在进一步调查中。

- 一是企业没能辨识出异常排料引起废料仓木纤维大量积聚, 可能导致螺旋卸料机堵塞产生点火源的风险,废料仓粉尘清理不 及时不规范。
- 二是企业对粉尘防爆意识不强,防火防爆措施落实不到位。 分选器泄爆装置未使用正规泄爆片,导致燃爆后爆炸压力没有得 到有效泄放。

- 一是请各地区逐级将此事故警示转发至有关企业,认真吸取事故教训,特别是采用同样工艺设备的密度板生产企业,或采用螺旋卸料机(锁气卸灰装置)向收尘仓卸料的企业,应及时规范清理收尘仓(废料仓)粉尘,加强输料、卸料等机械设备监测监控,防范因粉尘堆积导致相关设备故障产生点火源,坚决遏制同类事故发生。
- 二是请各地区督促粉尘涉爆企业加强风险辨识管控,严格落实各项粉尘防爆措施,严格执行粉尘清理制度,及时规范清理收尘仓、作业车间和相关设备设施的粉尘,严防粉尘爆炸事故发生。
- 三是请各地区举一反三,查短板、补漏洞,紧盯6项执法检查重点事项清零目标,切实解决专项不"专"、执法不"精"顽疾,确保2022年底前完成涉粉作业人数10人以上粉尘涉爆企业专项整治任务。

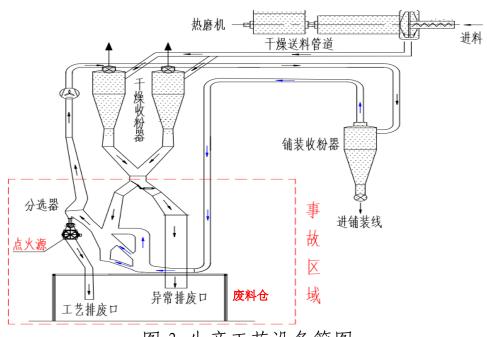
图 3 生产工艺设备简图

事故主要涉及分选器和废料仓。分选器利用气流和重力作用 将木纤维原料进行分选,细木纤维从出料口抽走送到铺装热压工 序,粗木纤维在重力作用下从底部的工艺排废口排出到废料仓。 如检修等情况需要排出废料,从异常排废口排出到废料仓。
