# 检验检测报告

报告编号：韶院检测2509049

项目名称：始兴县黑臭水体排查监测项目

样品类型：地表水

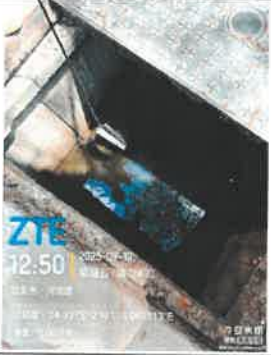
| 始兴县-02体育路南端路口灌渠上游 | 始兴县-02体育路南端路口灌渠中游 | 始兴县-02体育路南端路口灌渠下游 |

| 样品类型 | 采样点位 | 检测项目 | 检测频次 | 采样方式 | 样品描述 |
|---|---|---|---|---|---|
| | 始兴县-02 体育路南端路口灌渠中游 | | | | 微黄、无味、无油膜、透明 |
